TILLGÄNGLIGHET I GEMENSAMMA MILJÖER

Inga Malmqvist och
Lisbeth Lindahl

Sammanfattning av projektet

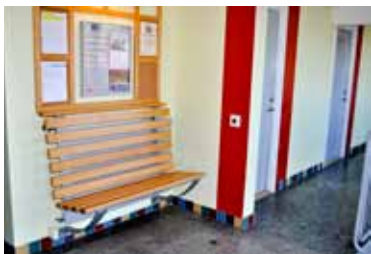
Ny entré på Hammarkulletorget.

Efter att ha gått i trapporna eller åkt hiss, så kommer man ner i entréplanet. I entrén till seniorboendet på Hammarkulletorget har man arbetat med tillgängligheten.

Här har belysningen ett behagligt sken, fönster vid entrédörren gör entrén ljus och därmed minskar risken för fall- eller snubbelolyckor samtidigt som upplevelsen av trygghet ökar.

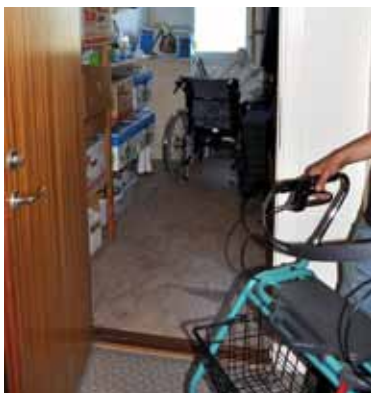
Förråd på våningsplanet.

Nu kommer vi till frågan om var man förvarar sitt gånghjälpmedel. Det behöver man ju så snabbt som möjligt, efter det att man lämnat den egna lägenheten. I husen med hiss finns alltså inte plats att förvara rullatorn utanför lägenheten. I bostadsområdet Eriksbo, finns lägenhetens förråd alldeles utanför själva lägenheten.

Det blir förstås en mycket bra plats för gånghjälpmedel, förutsatt att man har kunnat stuva undan andra saker man haft i lägenhetsförrådet. I övriga hus utan hiss blir det oftast på entréplanet, nedanför trappans lopp, som rullatorer och rullstolar förvaras, men här får de ofta trängas med barnvagnar och cyklar.

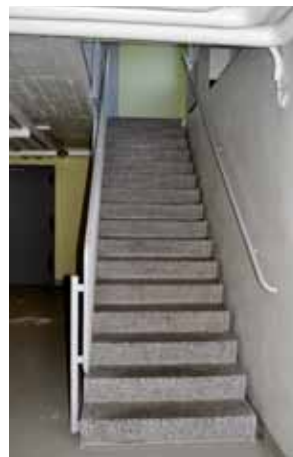
När sedan den boende behöver gå ner till källarplanet, antagligen för något ärende i sitt lägenhetsförråd, så är det också viktigt att kunna ta sig dit och därifrån på ett säkert sätt. I de hus vi studerat som har hiss, så går hissen inte ner till källarplanet, trots att lägenhetsförråden finns just där! Man kan alltså konstatera att tillgängligheten brister även i husen med hiss. Så även i de hus som har hiss, gäller att man får ta trapporna, om man kan.

Det finns bara trappa till källarplanet.

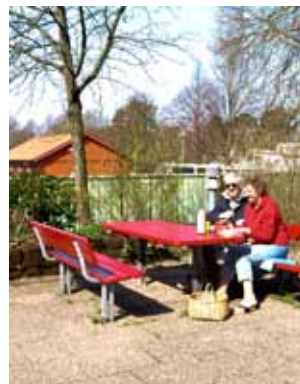
I både Hammarkullen och Biskopsgården har man arbetat med entréområdet, såväl med att öka trivseln som med den fysiska tillgängligheten just vid entrén. Sittbänkar har satts upp och upphöjda planteringar har byggts upp.

Höjdskillnader mellan markens asfaltyta och trappan har jämnats ut, så att man lätt kan köra sin rullator. Trots dessa åtgärder, så kvarstår problem med att ta sig förbi entrédörren

Sittbänk och planteringar.

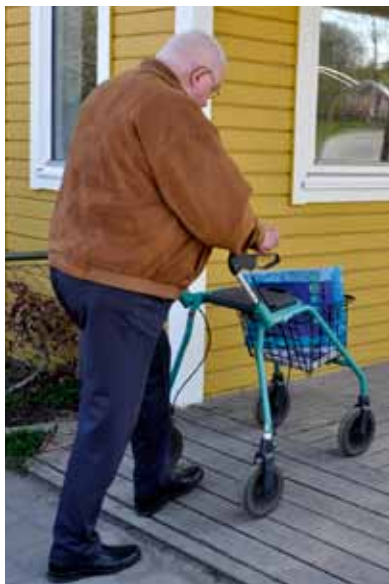
Ramp till tvättstuga.

I alla de studerade områdena från Miljonprogrammets dagar, har man efteråt kompletterat med enplansbyggnader som inrymmer de gemensamma tvättstugorna. Dessa är alltså i grunden lätta att nå, men trots det kan detaljutformning av de ramper som satts upp i efterhand för att öka tillgängligheten, göra det svårt att ta sig upp och ner med rullatorn, när det blivit en nivåskillnad om några centimeter.

Ytterligare ett exempel på bristande detaljutförande finns på den ramp av träplankor som utförts vid dörren till en fristående tvättstuga. Här har dels en nivåskillnad om drygt 20 millimeter uppstått, helt i onödan. Dessutom kan man ana att rampen, med sin plana träyta, blir hal och kanske farlig att gå på vid regnig väderlek.

- Vid upphandling av tillgänglighetsåtgärdande ombyggnad, till exempel av ramper, skriv tydligt underlag om detaljutförande.
- Vid besiktning – kolla detaljutförandet på samtliga platser. 10-20 mm betyder mycket.
- Kontrollera funktionen hos befintliga ramper; fyller material och utförande fortfarande den avsedda funktionen? Har sättningar orsakat höjdskillnader?
- Testa avsedd funktion på plats. En åtgärd som har vidtagits men ändå brister i tillgängligheten, skapar ofta onödigt missnöje. Kanske kan en liten förändring i arrangemanget underlätta vardagslivet för äldre och rörelsehindrade.
- Samverka mellan förvaltningar för bättre tillgänglighet i närområdet. En livsfarlig trappa till affärerna kanske kan åtgärdas om man hjälper varandra att observera hindren för tillgänglighet.

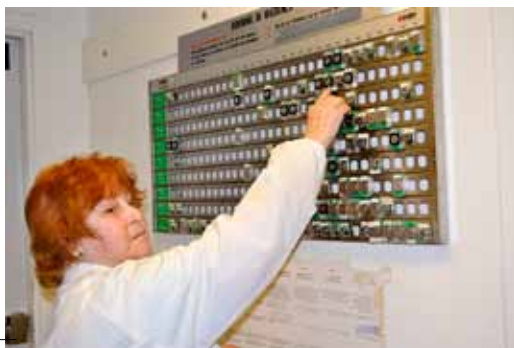
En annan detaljkommentar rör placeringen av bokningstavlan. Den kan sitta så högt upp på väggen att en person i rullstol inte kan använda sig av den.

För hög placering
av bokningstavla.

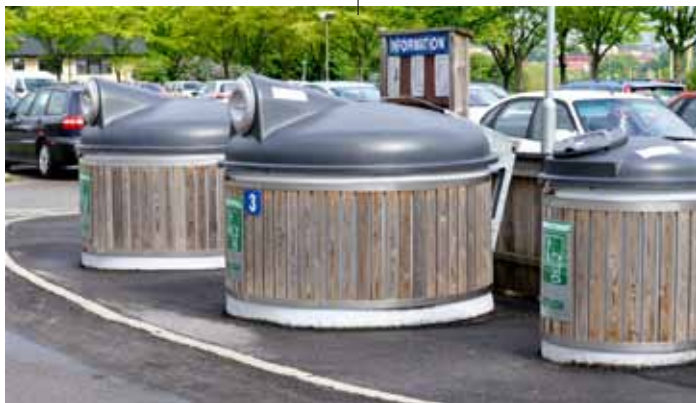
I Kobbegården har de så kallade ”molokerna” för sopsortering placerats vid parkeringsplatsen utanför själva bostadsgårdarna. Placeringen underlättar förstås vid transporter, men för dem som bor i den borte delen av bostadsområdet innebär det mycket lång gångväg med soporna. Här har man också missat att det är viktigt hur, det vill säga på vilket underlag, molokerna är uppställda. Här står de på upphöjda partier som avgränsar parkeringsplatserna. Det sluttande underlaget framför molokernas öppningar gör dem oanvändbara för rullstols- och rullatoranvändare, då den plana ytan framför blivit alltför smal för att rullator eller rullstol ska kunna stå där.

Svårtillgängliga öppningar på sopmoloker.

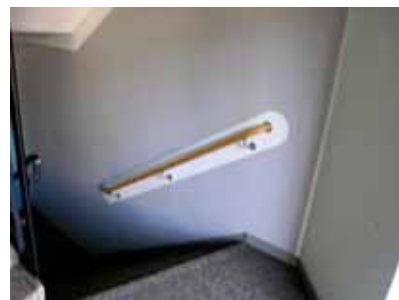
Tydligt markerad ledstång.

- Finns det möjlighet att avdela eller använda något utrymme i trapphuset för förvaring av rollatorer med mera?
- Istället för ett besvärligt tvåhandsgrepp för att låsa upp och öppna dörrar på traditionellt sätt finns nu enkla lösningar i form av knapp för låsningen.
- Färgmarkera handledare i trappan. Genom färgkontrast på väggen blir handledaren tydlig även för personer med försvagad syn.
- Kontrollera att underlaget är plant vid uppställning av kärl för sopsortering. Om man har en begränsad yta till förfogande, kanske kärlet kan vridas så att öppningsluckan hamnar där det finns störst plan yta.
- Kontrollera behovet av belysning utomhus, gärna i samverkan med de boende, och förstärk med nya armaturer. Platser som ligger lite avses, till exempel husgavlar, kan vara viktiga genom att de utgör kommunikationsstråk för att komma till kollektivtrafiken.
